Korszerű felületjavítási technológiák

Ipari berendezések felújítása,
javítása, védelme

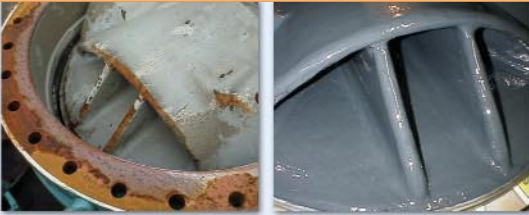
A korrodált pillangószelep – felújítás előtt és után

Egy szennyvíztisztító telepen a pillangószelep erősen korrodálódott, és ezért nem tömített megfelelően. A korrodált felületeket szemcseszórás után egy vékony réteg Loctite® Nordbak® 7228 (fehér) ecsetelhető kerámia réteggel vonták be. A nagyon kopott felületeket és éleket ezután Loctite® Nordbak® 7222 kopásálló epoxigyantával feltöltötték, újra formázták, majd következett a teljes felület bevonása egy második réteg Loctite® Nordbak® 7227 (szürke) ecsetelhető kerámiával. A két különböző színű bevonóanyag a későbbi javítások, karbantartások alkalmával a kopás mértékének megállapítására is szolgál. A pillangószelep felújítása egy nap alatt elkészült.

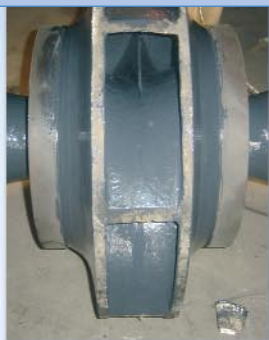
A felületi gödrök a járókeréken Loctite® Superior Metal epoxigyantával kerültek kijavításra, majd második rétegként Loctite® Nordbak® 7227 ecsetelhető kerámia került alkalmazásra

A kavitációnak és az abrázió közegek koptató hatásának ellenálló magas fényű, alacsony súrlódási területet biztosító Loctite® Nordbak® 7227 ecsetelhető kerámia bevonat alkalmazása teljesen lecsökkentette a szivattyú belsejében a víz turbulenciáját. Közvetlen eredményként a szivattyú áramfelvétele a korábbi 170 Amperről 160 Amperre csökkent. Csak ez évente 30.000 Euró értékű energiafelhasználás csökkenést eredményezett. A szivattyú most már képes az optimális hatásfokkal üzemelni. A Loctite® megoldása jelentős gazdasági előnyt biztosított a felhasználó számára:
